Comune di Galliera

DOCUMENTAZIONE FOTOGRAFICA

OGGETTO: PALAZZETTO DELLO SPORT – GALLIERA VIA DELLA PACE N. 39/E
CONSOLIDAMENTO STRUTTURALE PER ADEGUAMENTO SISMICO

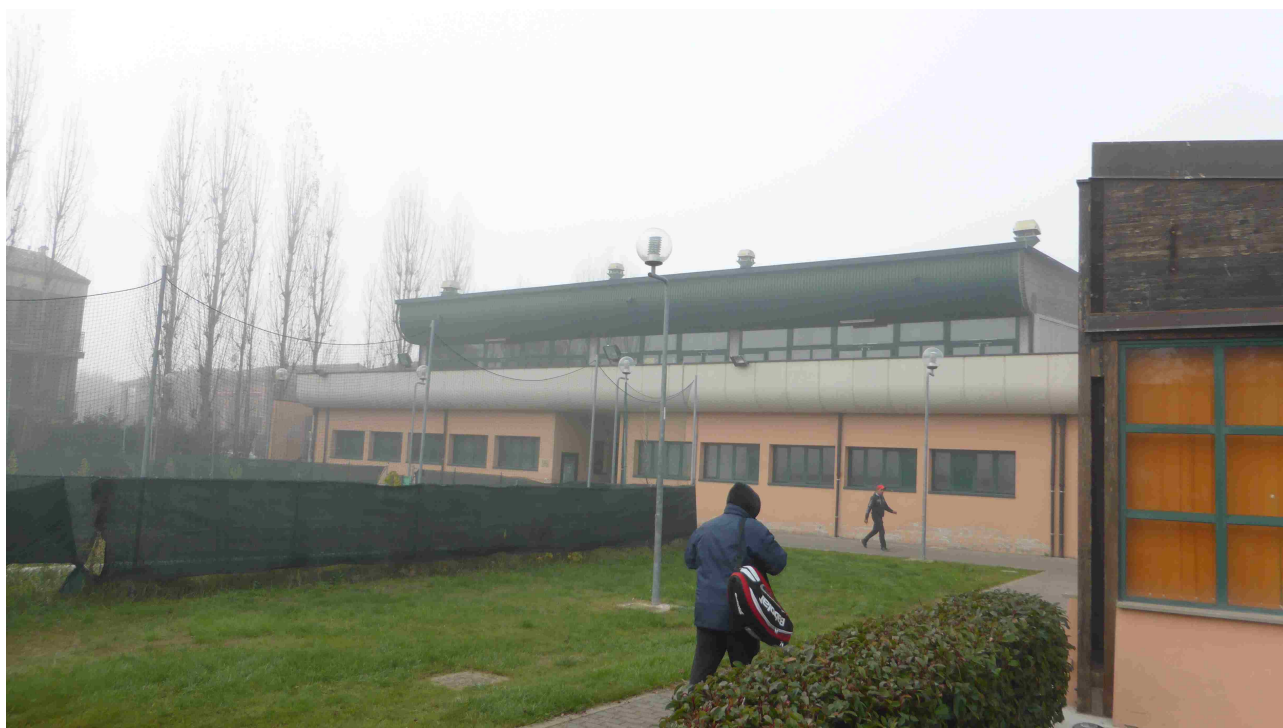
FOTO N. 1 – VISTA FRONTALE DEL PALAZZETTO, LA PARETE FINESTRATA A PIANO TERRA E' FRA LE STRUTTURE MURARIE DA CONSOLIDARE

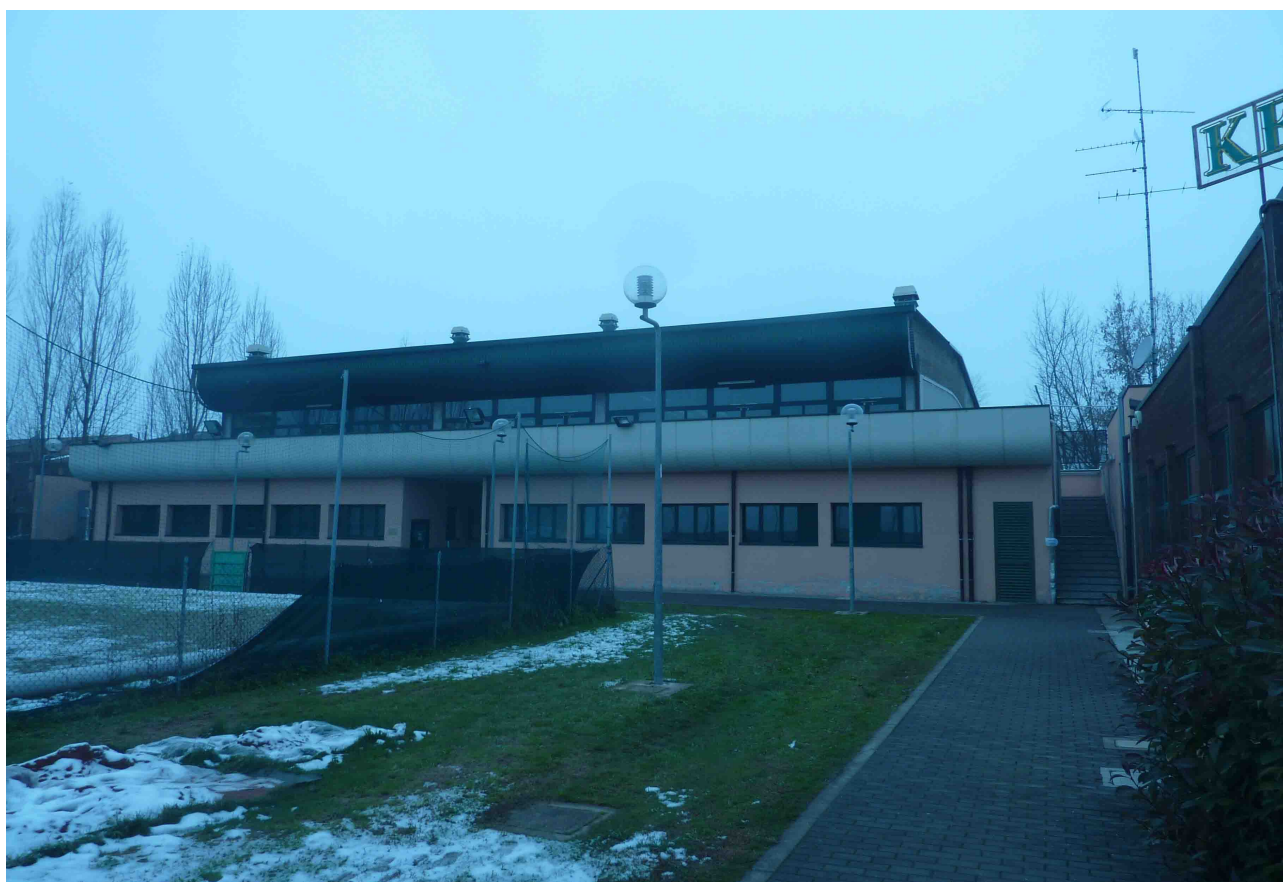
FOTO N. 2 – VISTA FRONTALE DEL PALAZZETTO CON ACCESSO LATERALE, SUL FRONTE DEL FABBRICATO DOVRA' ESSERE ORGANIZZATA L'AREA DI STOCCAGGIO MATERIALI E DI LAVORO PROTETTO DA RETE A NORMA ALTEZZA MT. 2.00

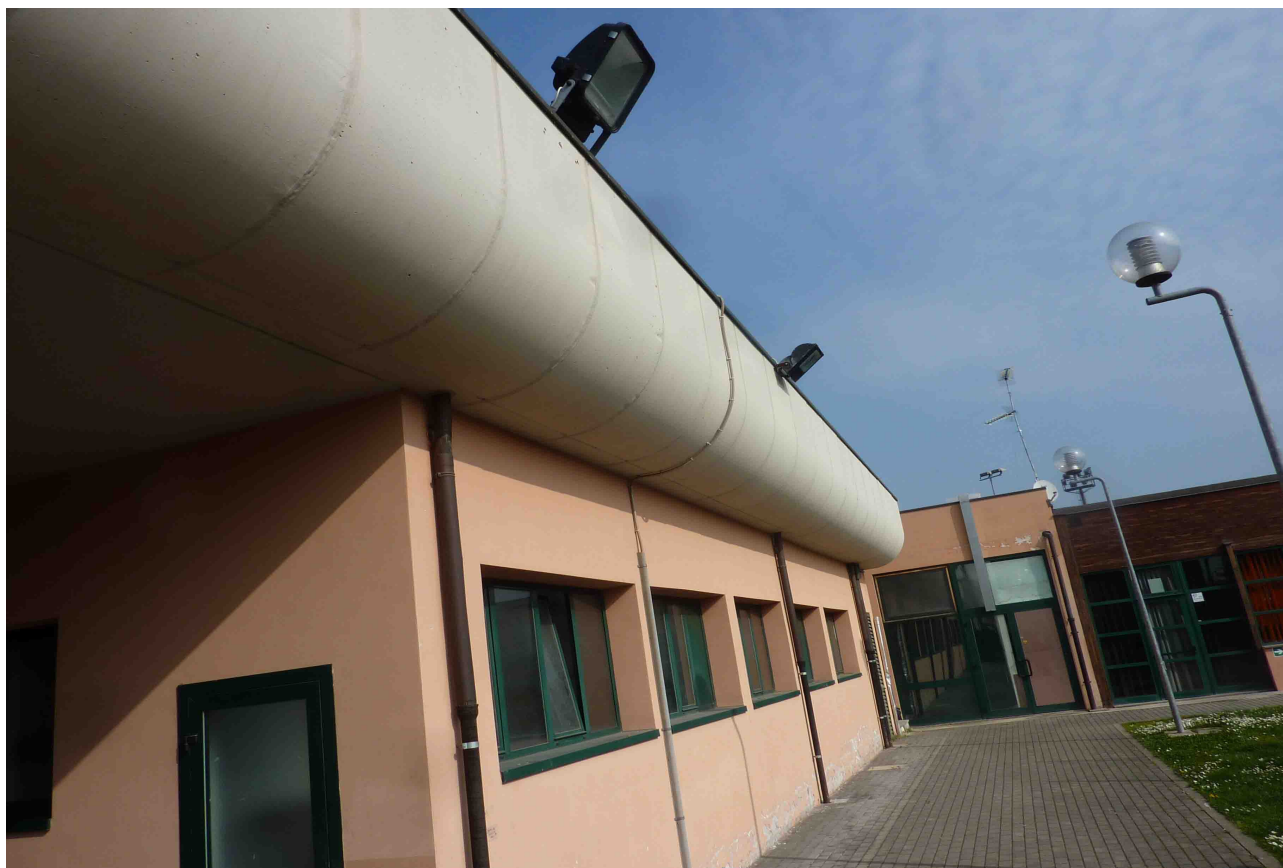
FOTO N. 3 – VISTA IN PARTICOLARE DELLA PARETE FRONTALE DA CONSOLIDARE IN ESTERNO ED IN INTERNO.

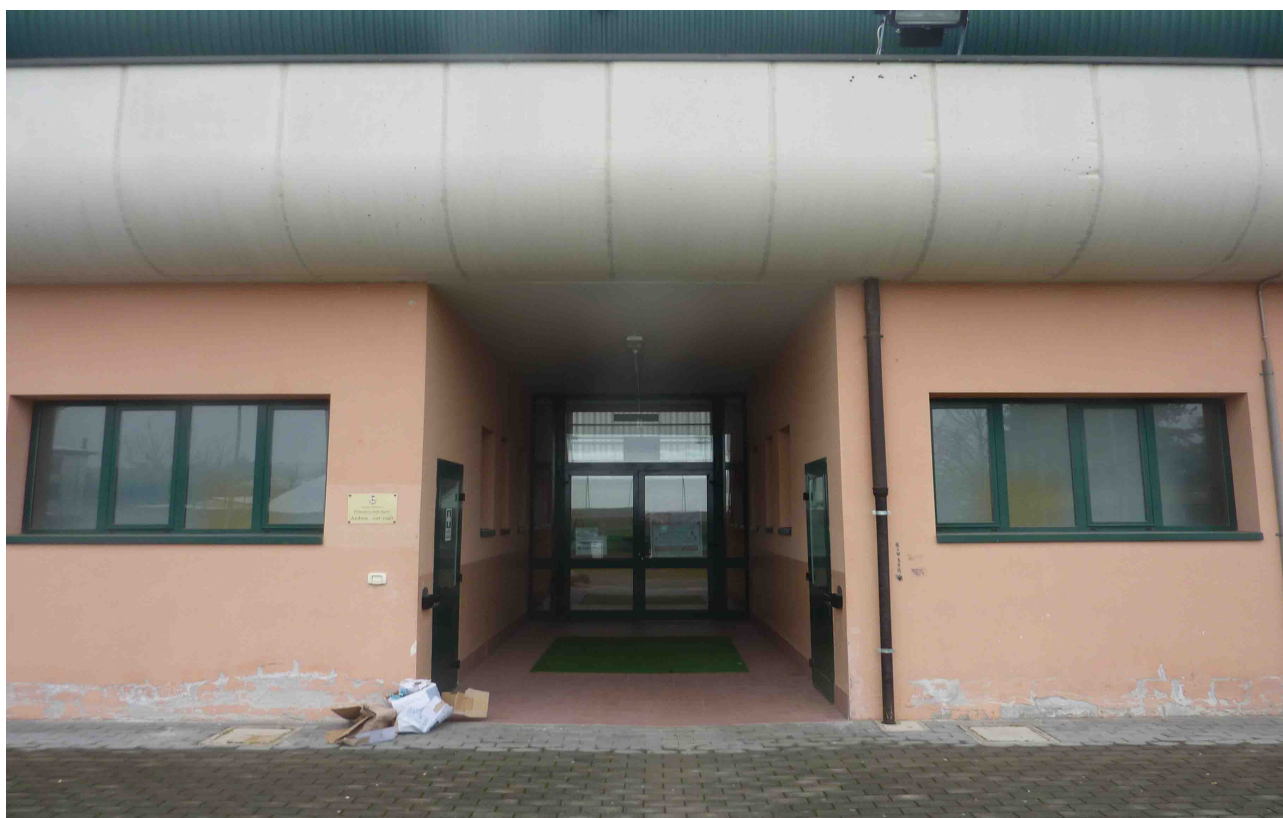
FOTO N. 4 – VISTA DELLA PARETE PORTANTE TRASVERSALE DA CONSOLIDARE IN ESTERNO ED IN INTERNO

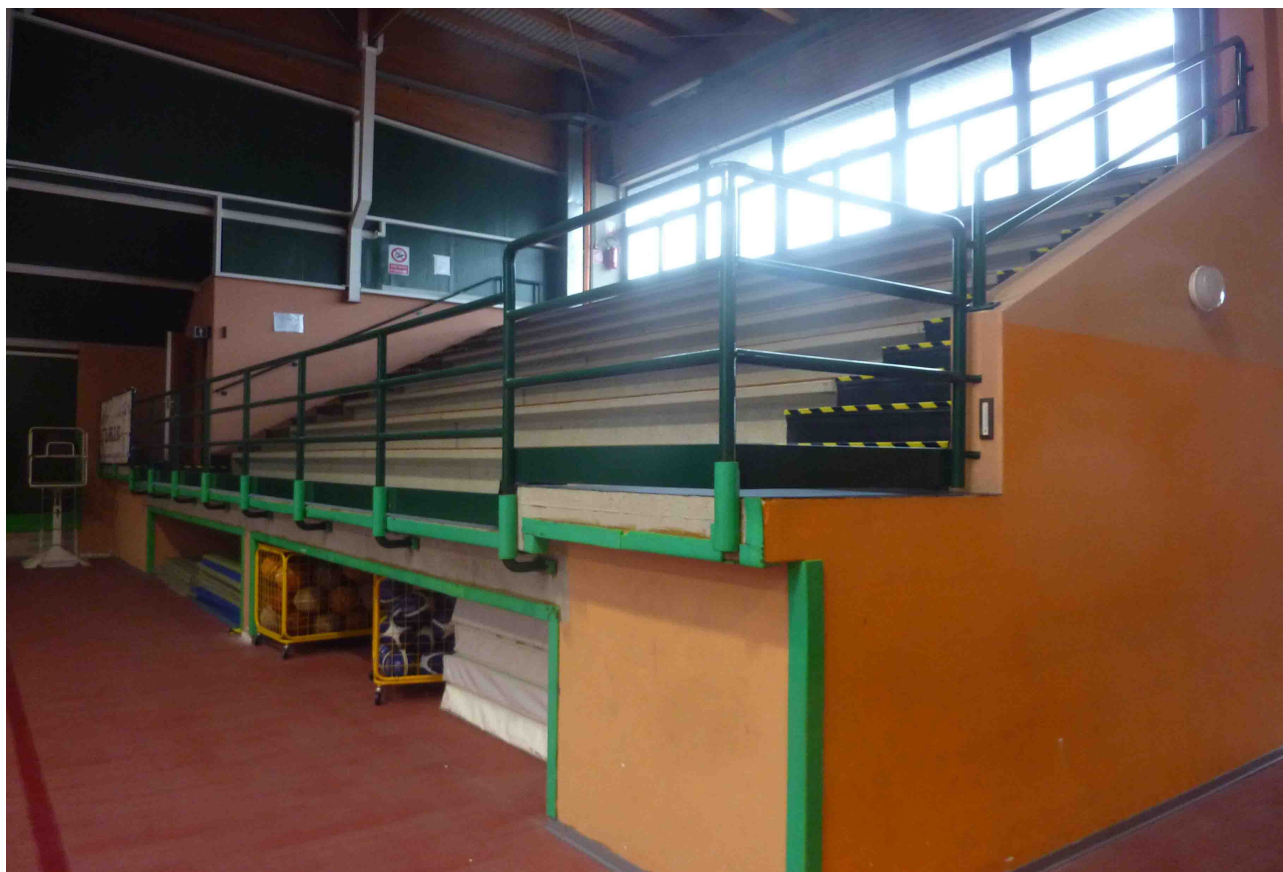
FOTO N. 5 – VISTA DI GRADINATA REALIZZATA IN TEGOLI PREFABBRICATI DA SOLIDARIZZARE AGLI APPOGGI CON STAFFATURA AD L IN ACCIAIO.

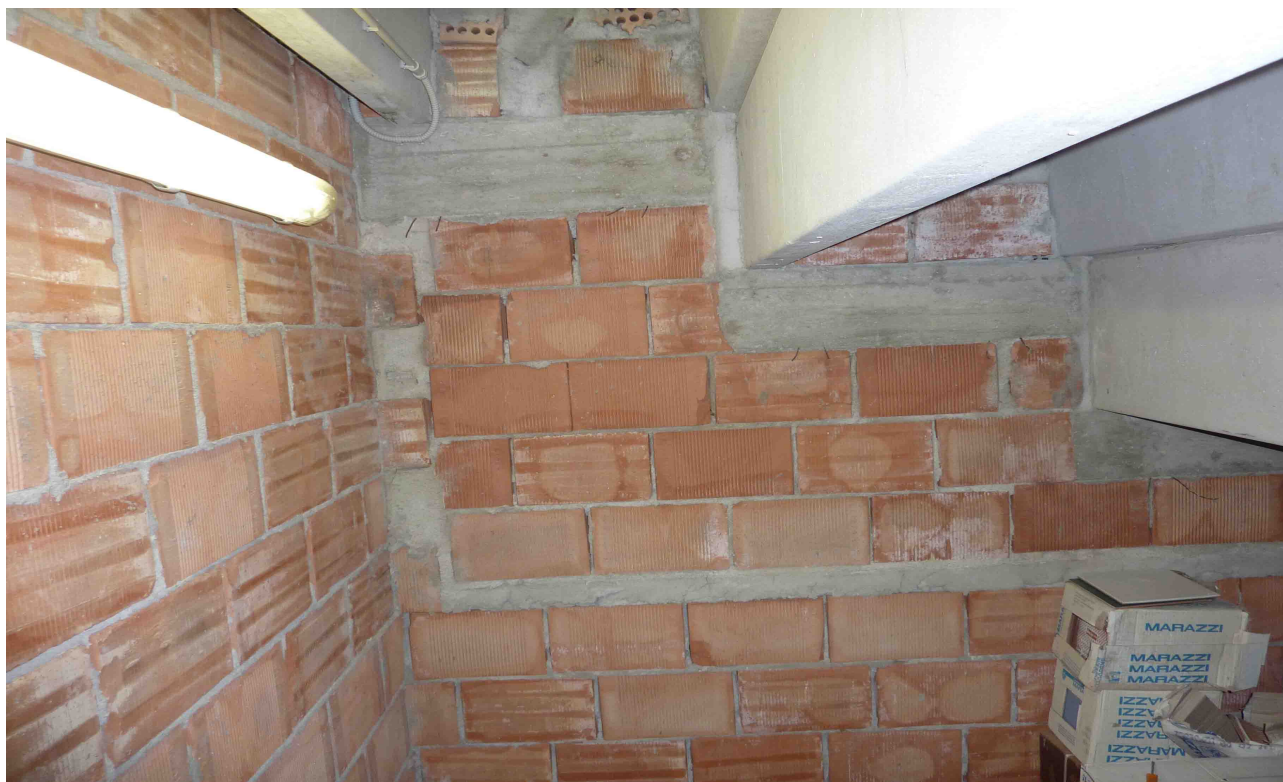
FOTO N. 6 – VISTA PARTICOLARE DEGLI APPOGGI DEI TEGOLI PREFABBRICATI SU MURATURA TIPO "POROTON" (SOTTOSTANTI LE GRADINATE DI CUI ALLA VISTA 5) CON INTERPOSTO CORDOLO IN C.C.A. A CUI ANCORARE LE STAFFE.

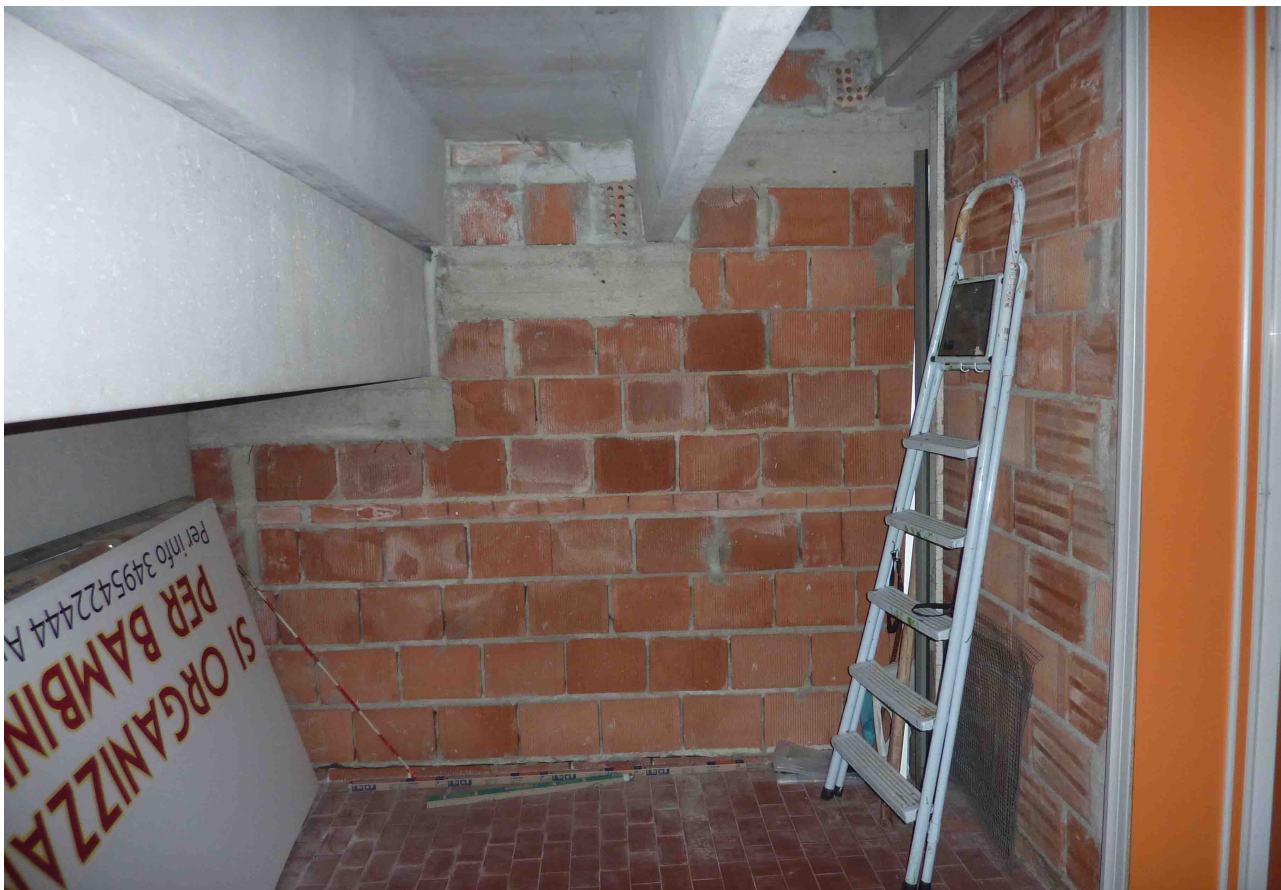
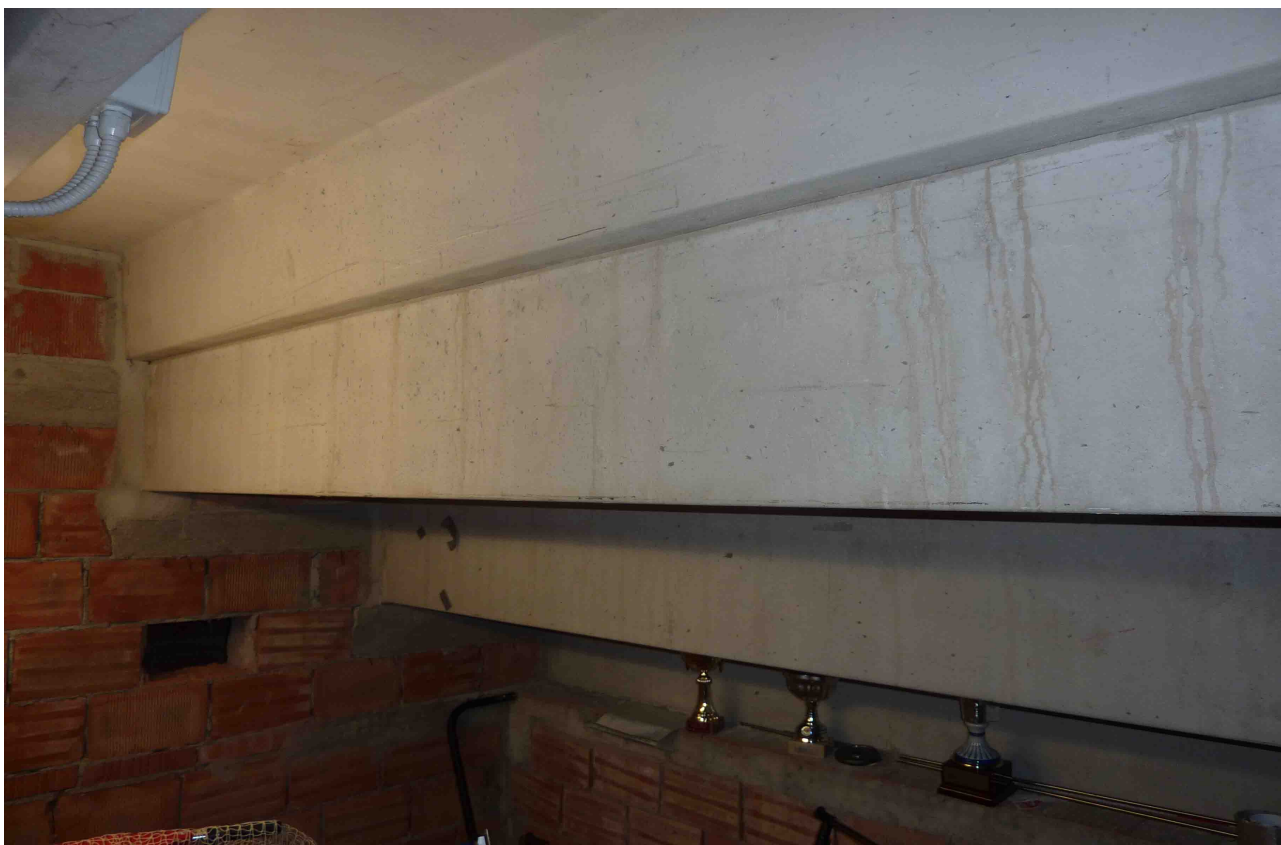
FOTO N. 7-8 – VISTA PARTICOLARE DEGLI APPOGGI DEI TEGOLI PREFABBRICATI SU MURATURA TIPO “POROTON” (SOTTOSTANTI LE GRADINATE DI CUI ALLA VISTA 5) CON INTERPOSTO CORDOLO IN C.C.A. A CUI ANCORARE LE STAFFE.

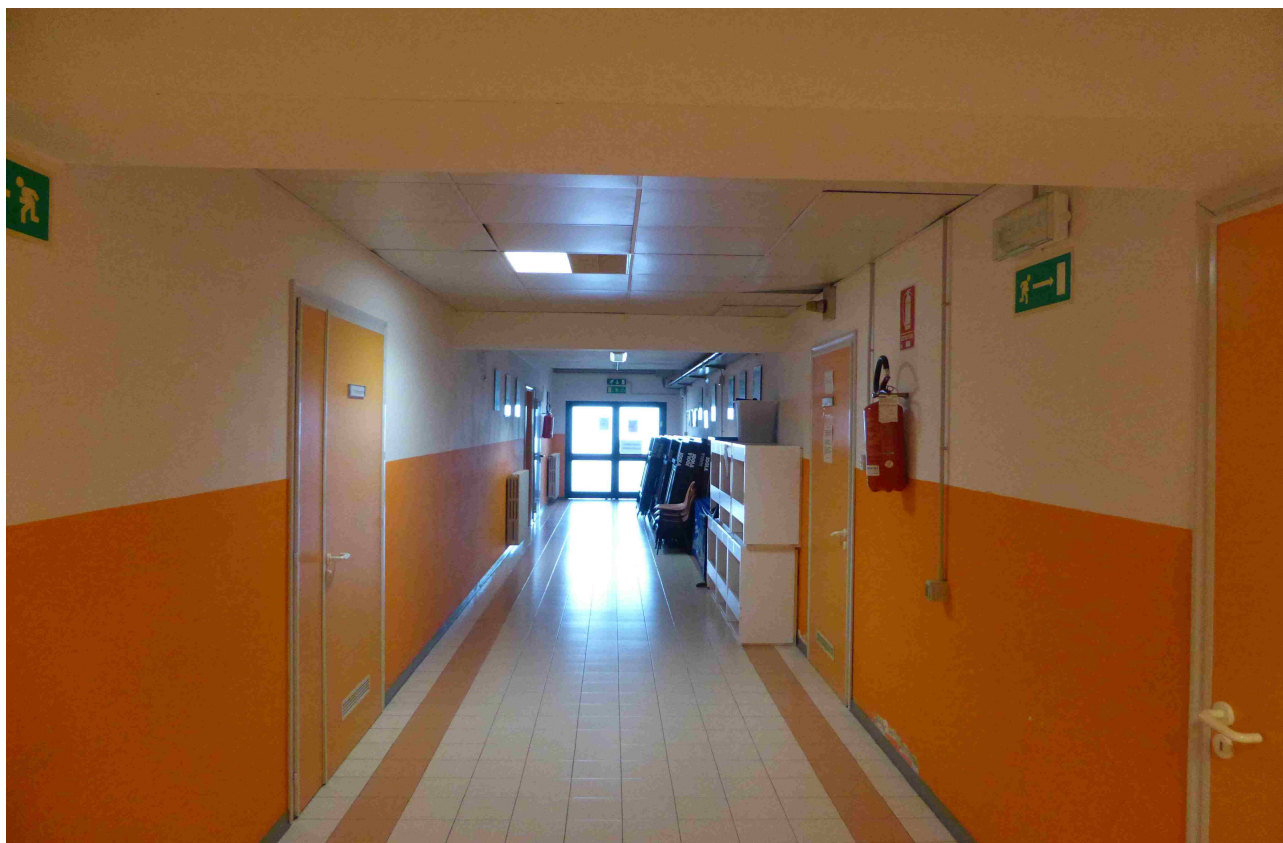
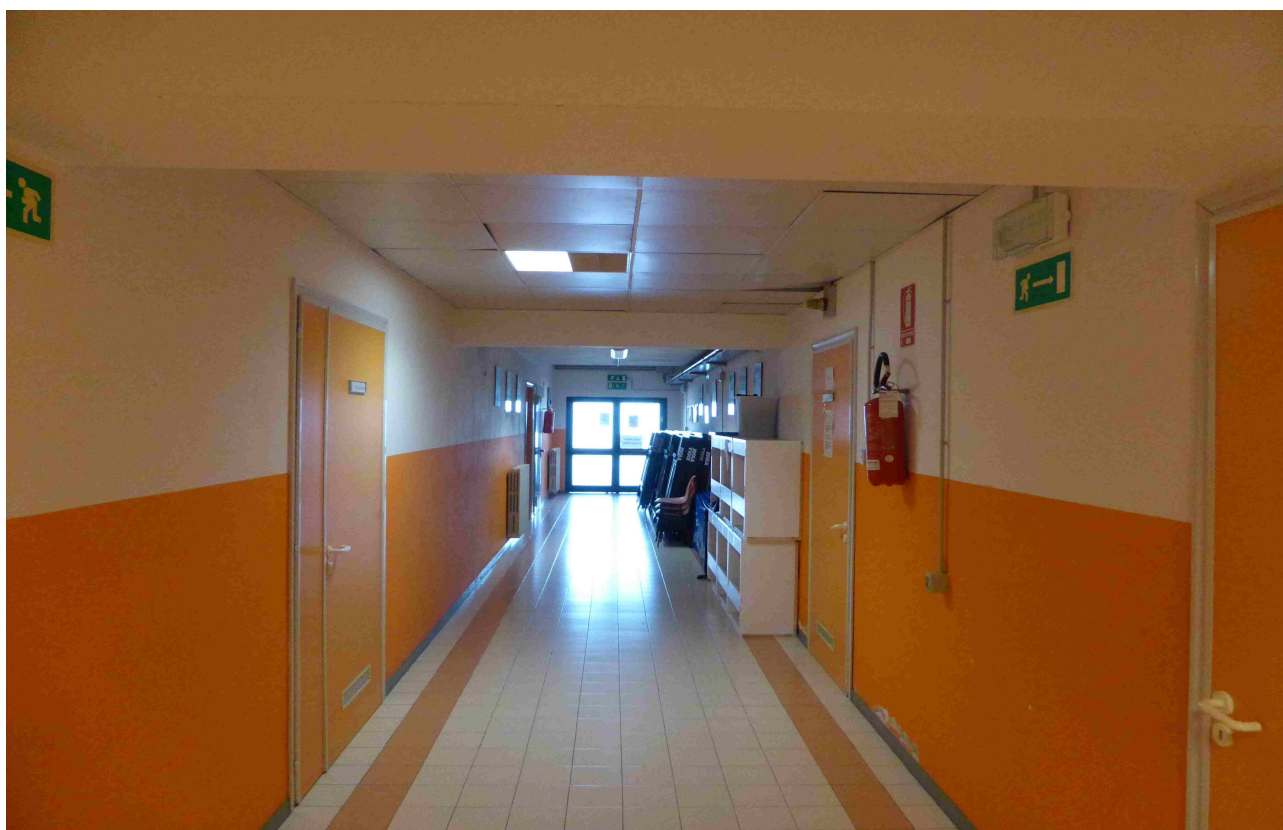
FOTO N. 9-10 – VISTA CORRIDOIO CENTRALE LA CUI CONTROSOFFITTATURA VERRA' IN PARTE RIMOSSA PER IL MONTAGGIO DELLE STAFFE SULL'INTRADOSSO DEI TEGOLI CHE COINCIDONO CON DETTA ZONA.

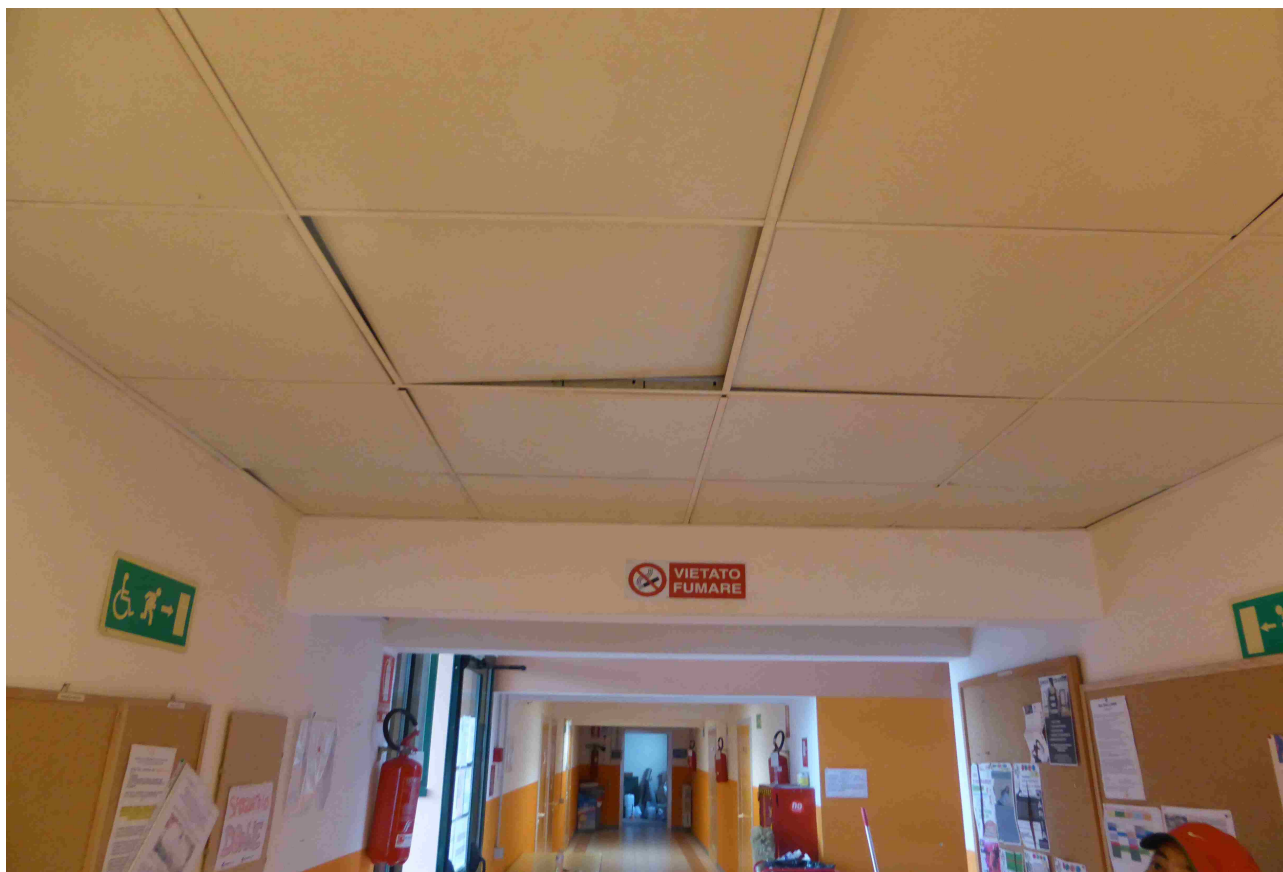
FOTO N. 11 – PARTICOLARE DEL CONTROSOFFITTO IN QUADRONI METALLICI RIMOVIBILI CHE DOVRA' ESSERE RIMOSSO E, ESEGUITE LE LAVORAZIONI DI ANCORAGGIO DESCRITTE, RIMONTATO, INCLUSA LA PLAFONIERA DI ILLUMINAZIONE AD INCASSO.

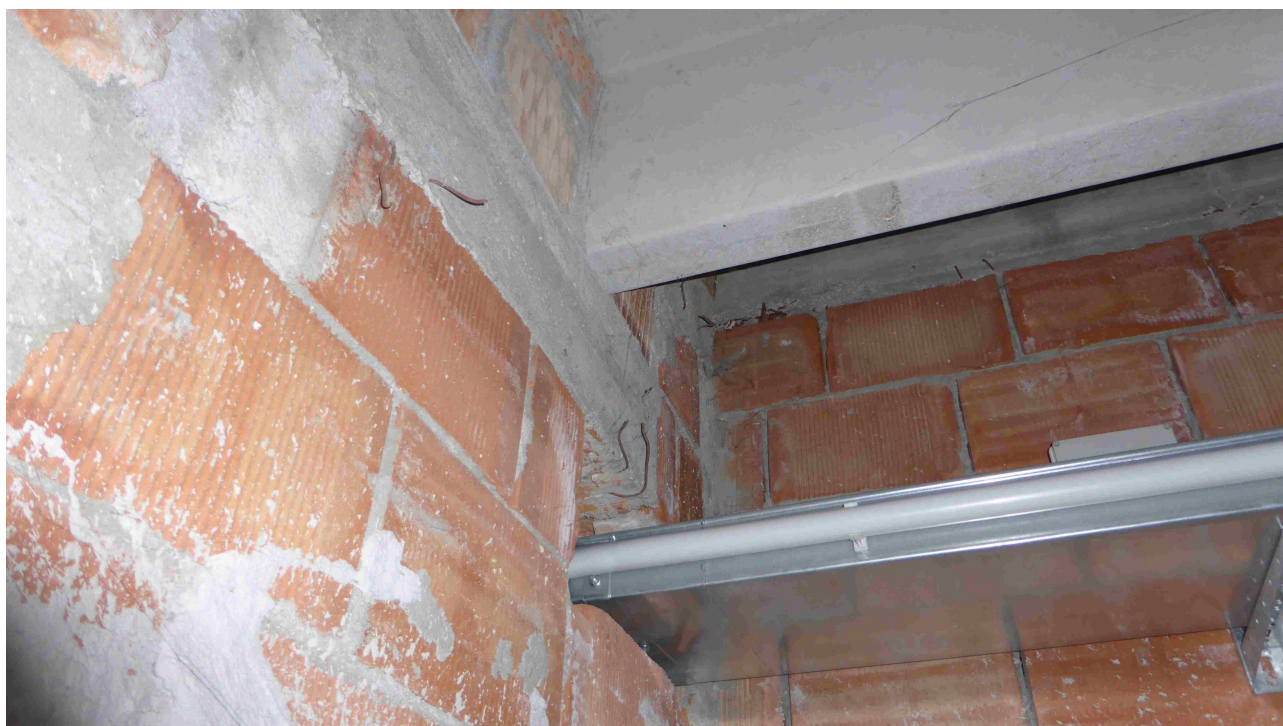
FOTO N. 12 – VISTA DELL'INTERCAPEDINE TRA CONTROSOFFITTATURA E INTRADOSSO GRADINATE.

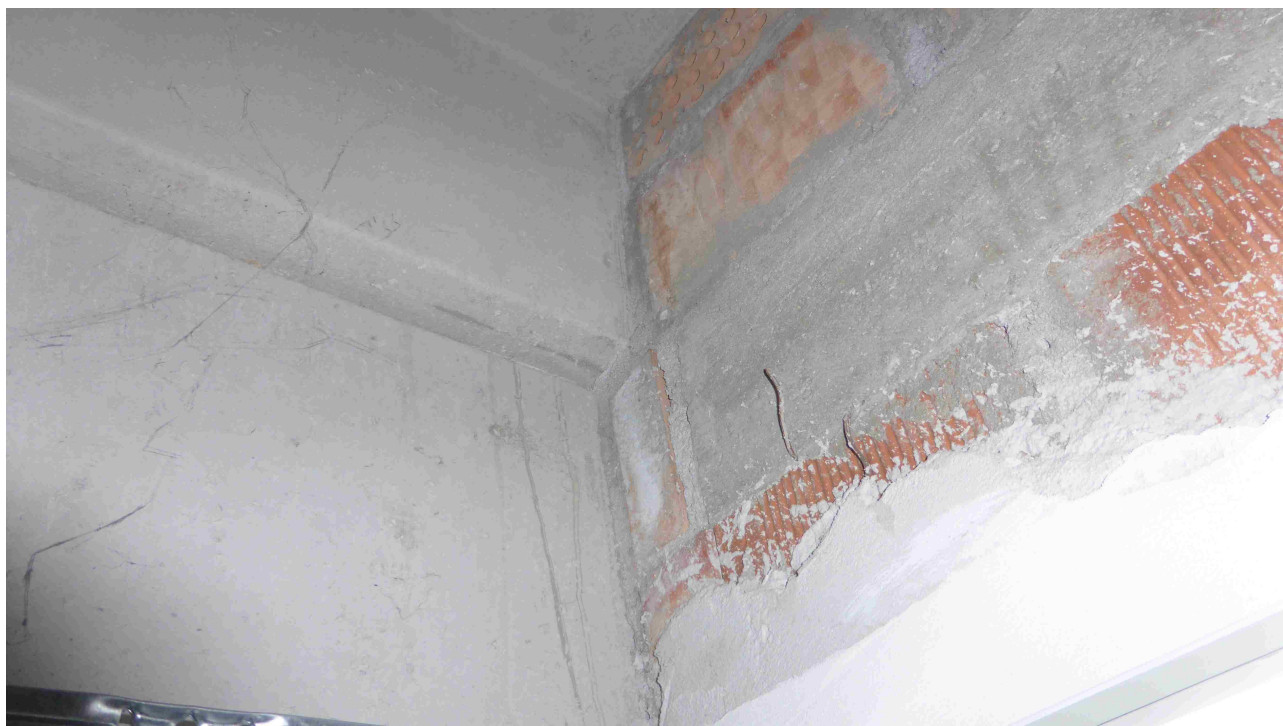
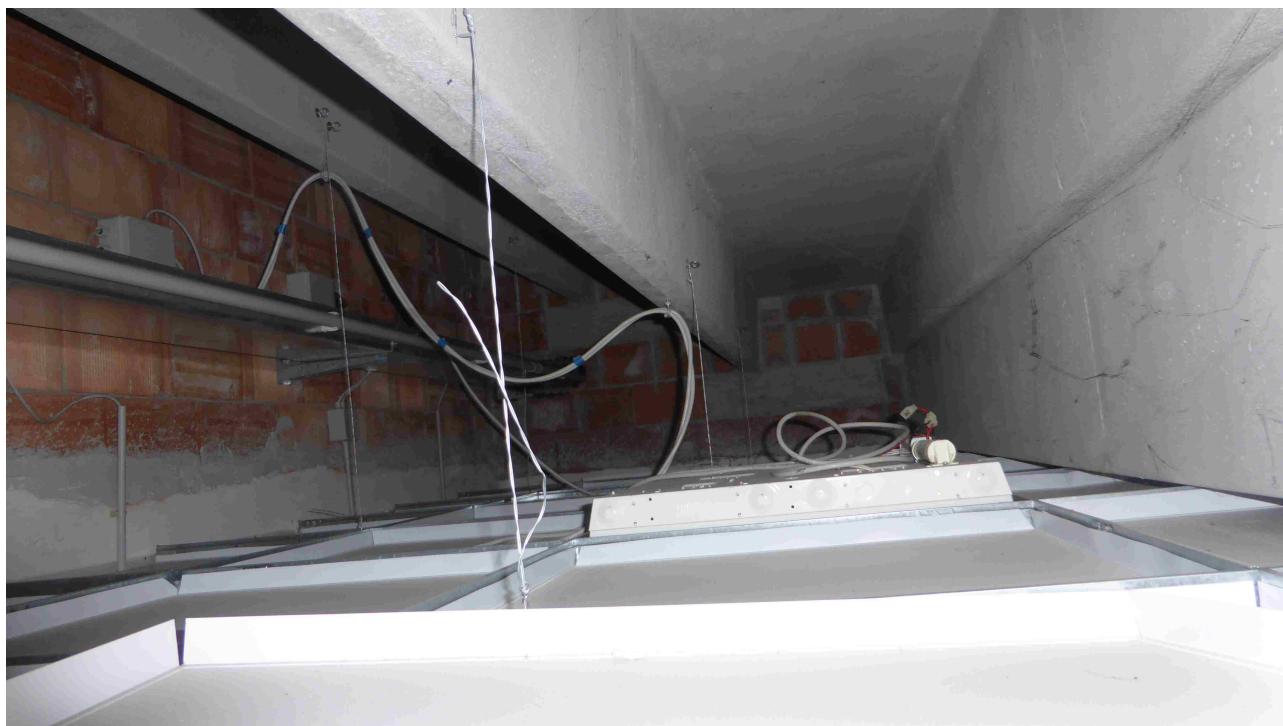
FOTO N. 13 -14 – VISTE DELL'INTERCAPEDINE TRA CONTROSOFFITTATURA E INTRADOSSO GRADINATE.
